## Da una pietra a una sorprendente ipotesi ricostruttiva

Ipotesi scaturita dalle indagini effettuate in preparazione della **Mostra Millenaria di Sant'Agata**

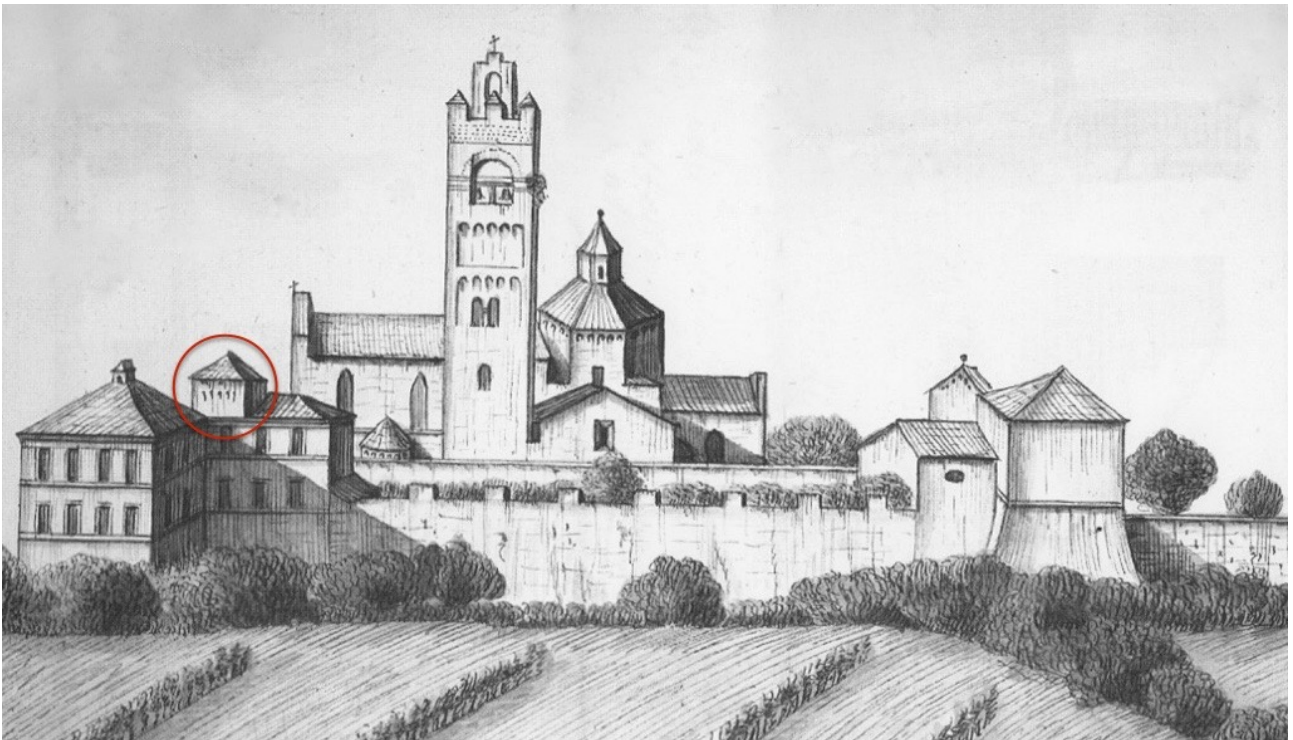
Nella seconda, che raffigura una vista panoramica colta dall'esterno delle mura, **appare l'esistenza di un precedente torre inglobata nella possente struttura di Porta Valdichiana**, ancora svettante sopra i tetti della stessa.

La seconda testimonia l'esistenza di una **torre fortificata a sud-ovest della chiesa**, inglobata nella realizzazione di Porta Valdichiana. Dalla ricostruzione schematica illustrata qui sotto, appare chiaro che questa torre era parte integrante di fortificazioni precedenti. I rilievi in loco e la ricostruzione fatta evidenziano, in maniera credibile, il suo collegamento a tratti di mura realizzati anticamente attorno alla Pieve.

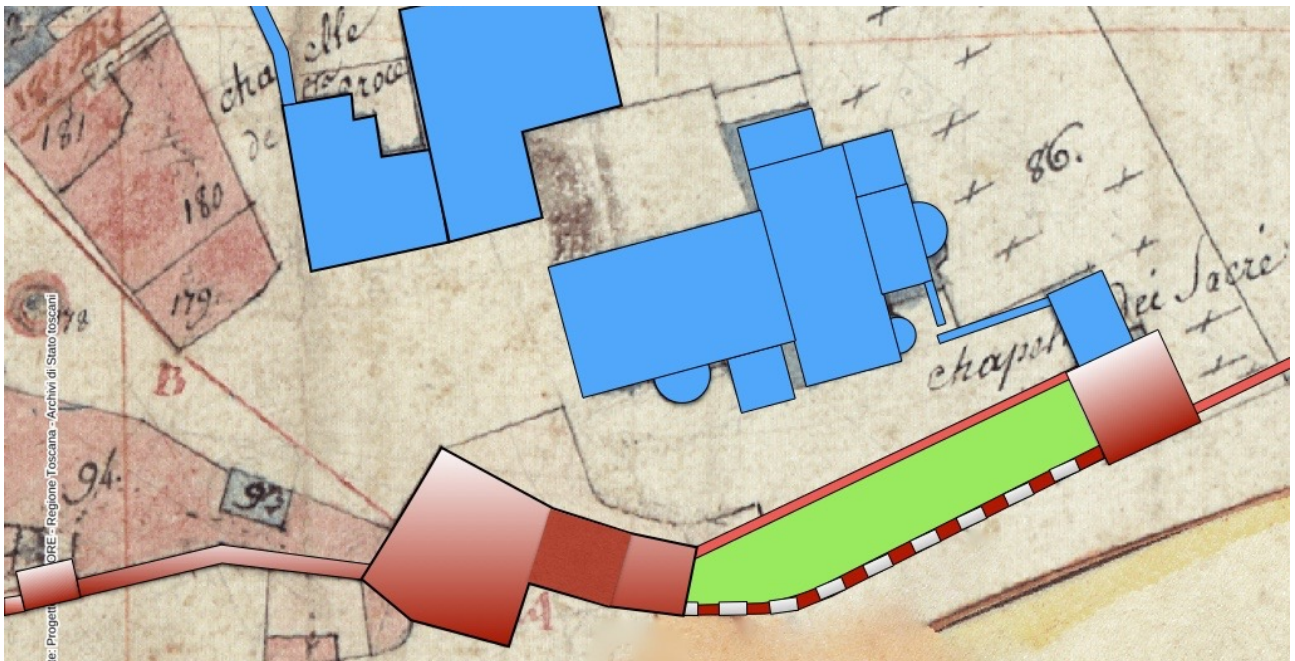
Successivamente, nella prima metà del XVI secolo, Porta Valdichiana venne rafforzata trasformandola in un vero e proprio baluardo, con sotto un accesso in galleria a doppia porta. A questo rafforzamento difensivo si accompagnarono:

- La costruzione di **due terrapieni** ai lati della stessa porta.
- La realizzazione di due grosse torri: quella delle **Vallesi** e quella dell'**Area Cimiteriale**.

Bisogna ancora aspettare fino **alla fine del XVI secolo** perché questo panorama si modifichi ulteriormente, stavolta non proprio per rafforzamenti difensivi, ma per evoluzione della Collegiata di

Sant'Agata: la **soprelevazione del campanile**, riutilizzando materiale locale e la costruzione della lanterna in cotto a copertura della parte centrale della cupola.

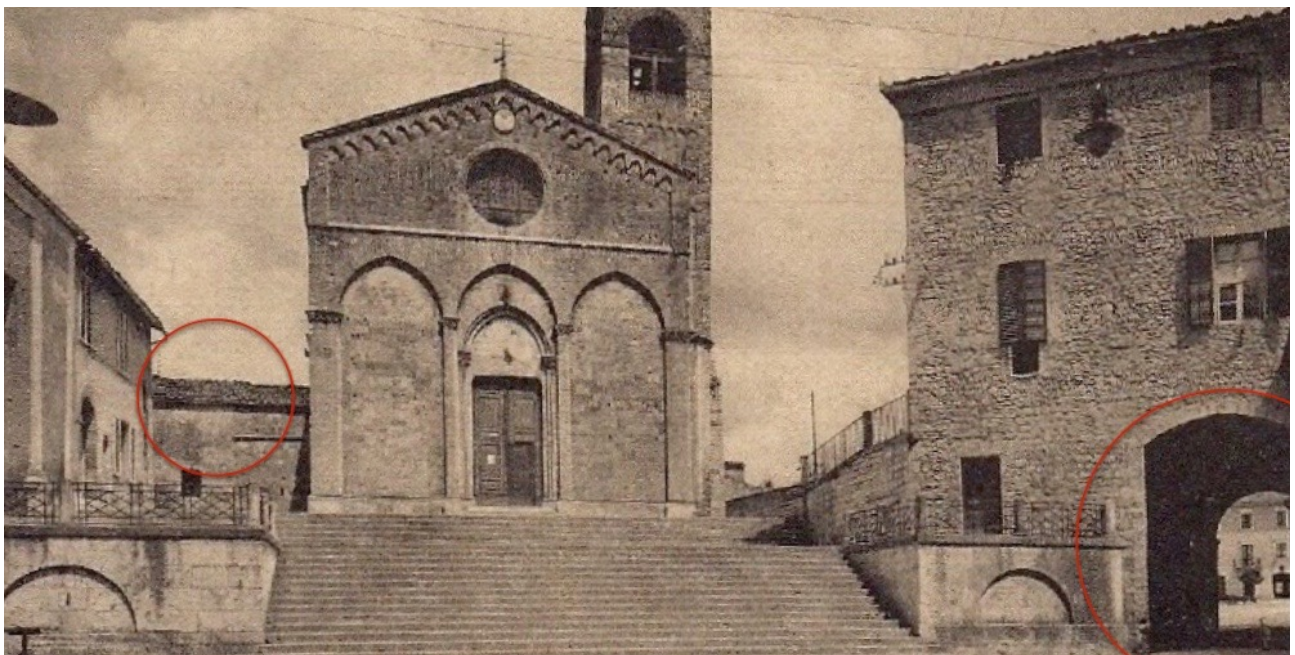
Si è dovuto attendere ancora più di un secolo, prima che la cinta muraria cittadina venisse stravolta dalla **distruzione di Porta Valdichiana ad opera delle mine tedesche del 1943**, fatte brillare dalle truppe germaniche in ritirata.

La parziale ricostruzione post bellica, effettuata diversi anni dopo, in un clima di "euforico modernismo", ha prodotto l'edificio divenuto sede della Cassa Rurale e Artigiana locale, senza però ricostruire la parte della Porta vera e propria. **Cancellando così l'identità strutturale precedente e la percettibilità di "Borgo Murato" che il centro storico di Asciano aveva mantenuto fino alla prima metà del XX secolo.**
